"PEIRONS" O "CREUS DE TERME": EJEMPLOS DE ESCULTURA RURAL

LOS PEIRONS EN EL TÉRMINO MUNICIPAL DE VALDERROBRES.

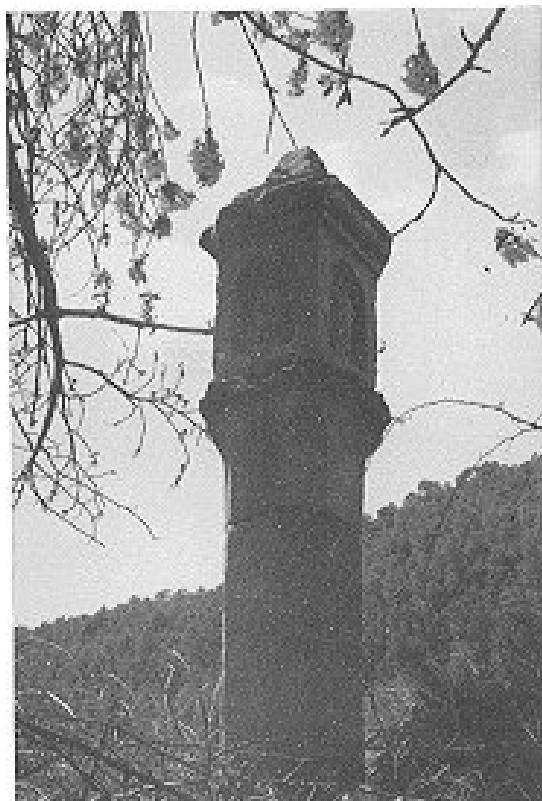
Peiró de l'Horteta

Está situado cerca de la confluencia de los ríos Tastavins y Matarranya, a pocos metros de la antigua venta de la Lagarta, y no muy lejos del límite del término municipal de Valderrobres. Bien podía coincidir con un antiguo camino que pusiera en comunicación ambos ríos. Ha sido utilizada para formar una pared en un abancalamiento posterior. Se conserva la base que está formada por dos escalones, el segundo más alto, y consta de una sola pieza muy bien trabajada.

La columna, de sección octogonal lleva grabada una cruz en la parte superior (cara cruz) y consta de dos piezas de piedra: una mayor -la inferior, otra menor -la superior.

El tercer cuerpo, de sección cuadrada, tiene esculpidas cuatro hornacinas, una a cada lado, de arco de medio punto y en relieve aparecen otras tantas figuras: al norte la Virgen con el niño en brazos; al este parece ser San Roque (santo que cuenta con gran devoción en toda la comarca) o San Cristóbal; al oeste, sobre la imagen, parece leerse S.MARCVS; al sur una figura tocada con bonete y sobre ella la fecha de construcción: AÑO 1783.

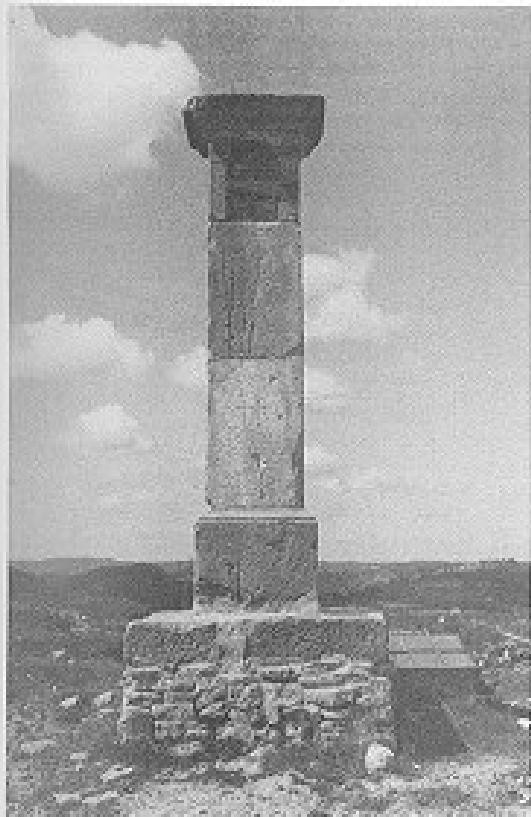
Peiró del mas de Roda

Situado en el "Camí dels Barrancs". Reconstruido por el propietario actual del mas. Consiste de una base o zócalo y de una columna formada por cuatro sillares. Sobre la columna existe una hornacina de arco de medio punto en la cara este, sin la imagen que anteriormente debió presidir el peirón. En la cara sur aparece grabado un reloj de sol. La sección de la columna y de la base es cuadrada. Encima de la hornacina se puede ver una cornisa protectora. La parte superior que coronaría el monumento yace junto a la base del mismo.

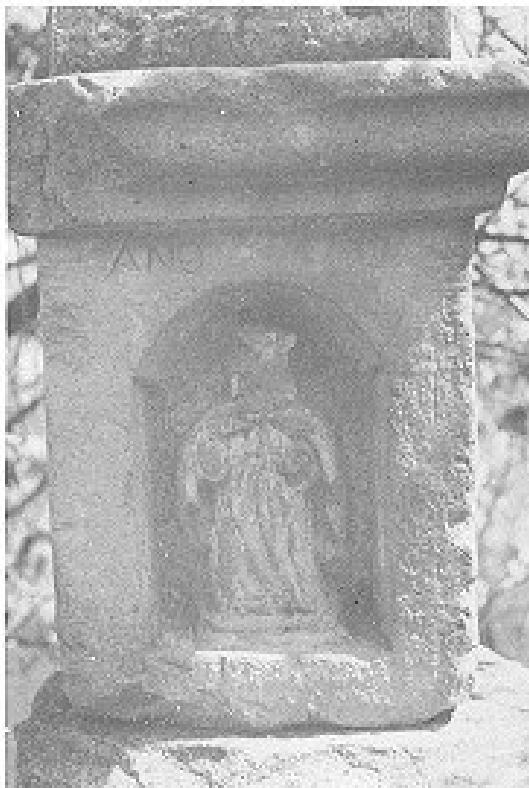
Peiró de l'Horteta. Detalle

En la parte superior existe un pequeño tejadillo que sobresale y que parece tener la función de guardar las hornacinas. Esta pieza seguramente quedaría rematada con la cruz hoy desaparecida.
Peiró del mas de Roda

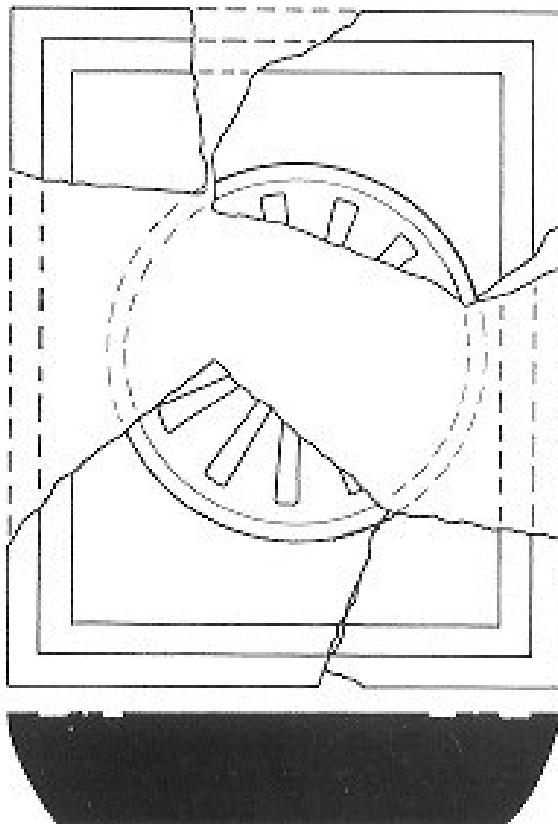
Lo Peiró. Mesa de Altar

Situado en el camino de Valderrobres a la Torre del Compte por el mas de Milhomens, en la partida del mismo nombre. Parece ser una mesa de altar con decoración central radiada. Se conservan cuatro fragmentos.

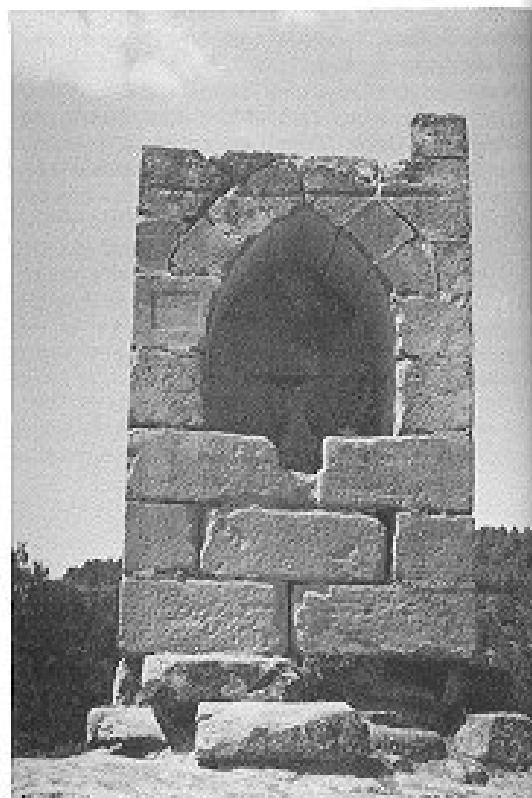
La Capellera

Situada en el camino de Fuentespaldá y en la "Costa de les Moles". Consiste de un lienzo de pared construido sobre un banco rocoso, también parece apreciarse la existencia de una base o zócalo. En la parte superior existe una capilla de arco ojival donde debió situarse alguna imagen, actualmente desaparecida. En el frontal, en la parte derecha en un bloque rebajado consta la inscripción:

anno 1700

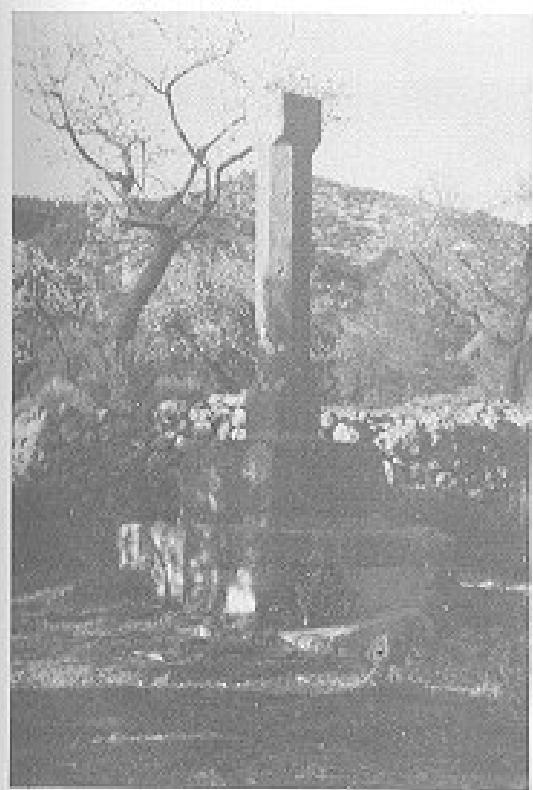
Creu del mas del Pilo

Tiene un escalón y un zócalo de una sola pieza de grandes proporciones. La columna, bastante estilizada, es también de una sola pieza y de sección octogonal en el centro y cuadrada en sus dos extremos. Ni en el basamento ni en la columna hay ningún tipo de decoración. No se conserva la parte superior donde seguramente habría una cruz de piedra.

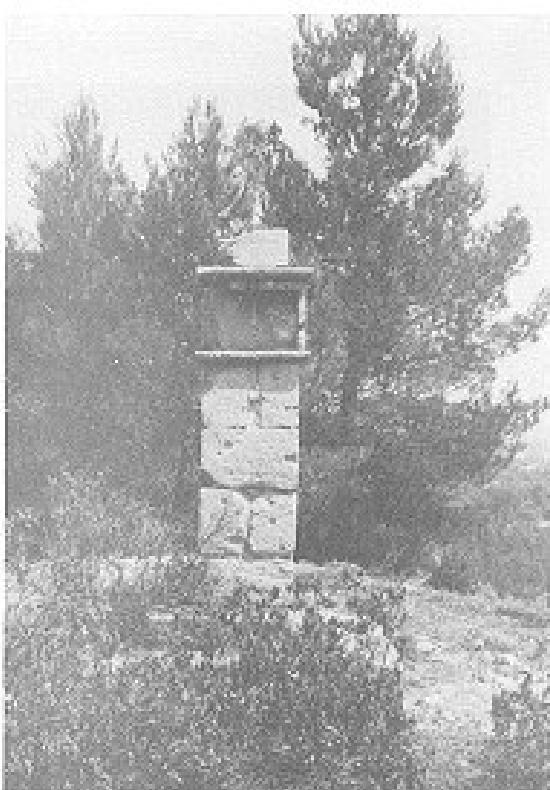
Peiró del mas de Pucaigua

Tiene una base de dos escalones; el segundo de una pieza y algo más alto y de sección cuadrada.

En la columna se pueden observar impactos de disparos y de metralla que no obstante no han conseguido destruir el peirón, mucho más macizo

Tiene la sección también cuadrada. Las piedras están unidas con mortero (cal y arena). En la cara este se observa en relieve un rombo sin significación determinada.

La hornacina, en la pared sur, no acaba en arco de medio punto (a diferencia de los demás) sino que es adintelada. Tampoco se conserva la imagen en su interior ni se tiene noticia del santo que la debió ocupar.

En la parte superior e inferior de la hornacina sobresalen dos piedras planas para la protección de la imagen. Encima de la capillita aún existe una piedra donde posiblemente se situaría una cruz.

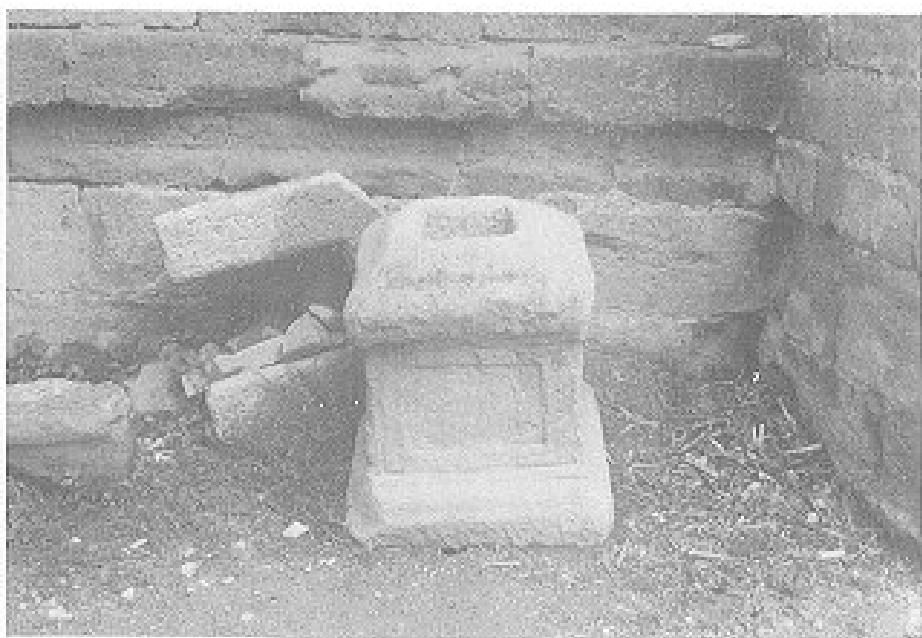
Creu de la Plaça de la Iglesia

Estuvo situada en el centro de la Plaça de la Iglesia. Sólo se conserva la base arrinconada junto a la pared de aquélla. Las referencias a sus características las encontramos en Pallarés (2): "...quien hizo levantar en la plazuela de la
